Aus der Praxis - Leitbilder und Grafiken

Leitbilder aus Gebäudeautomation oder grafische Datenauswertungen

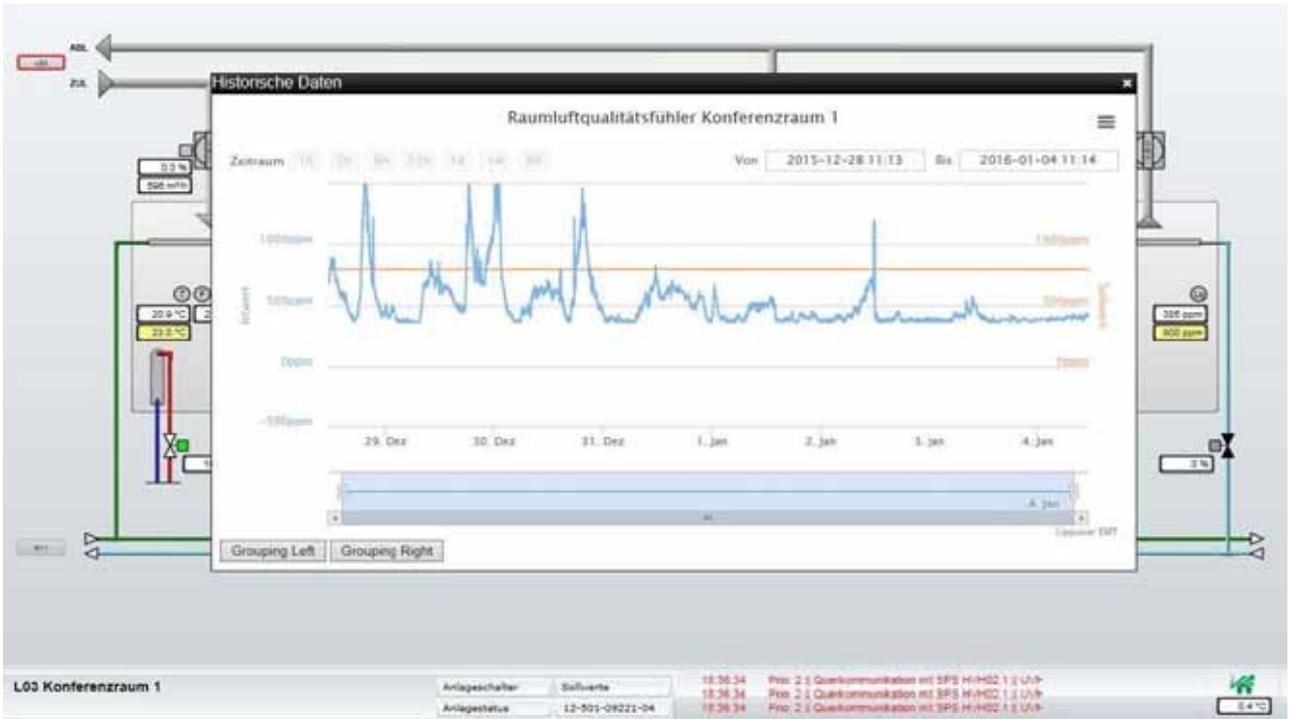
PQM: Luftqualität und entsprechende Messwerte und Sollwerte überprüft

Leitbild mit Trendgrafik überdeckt

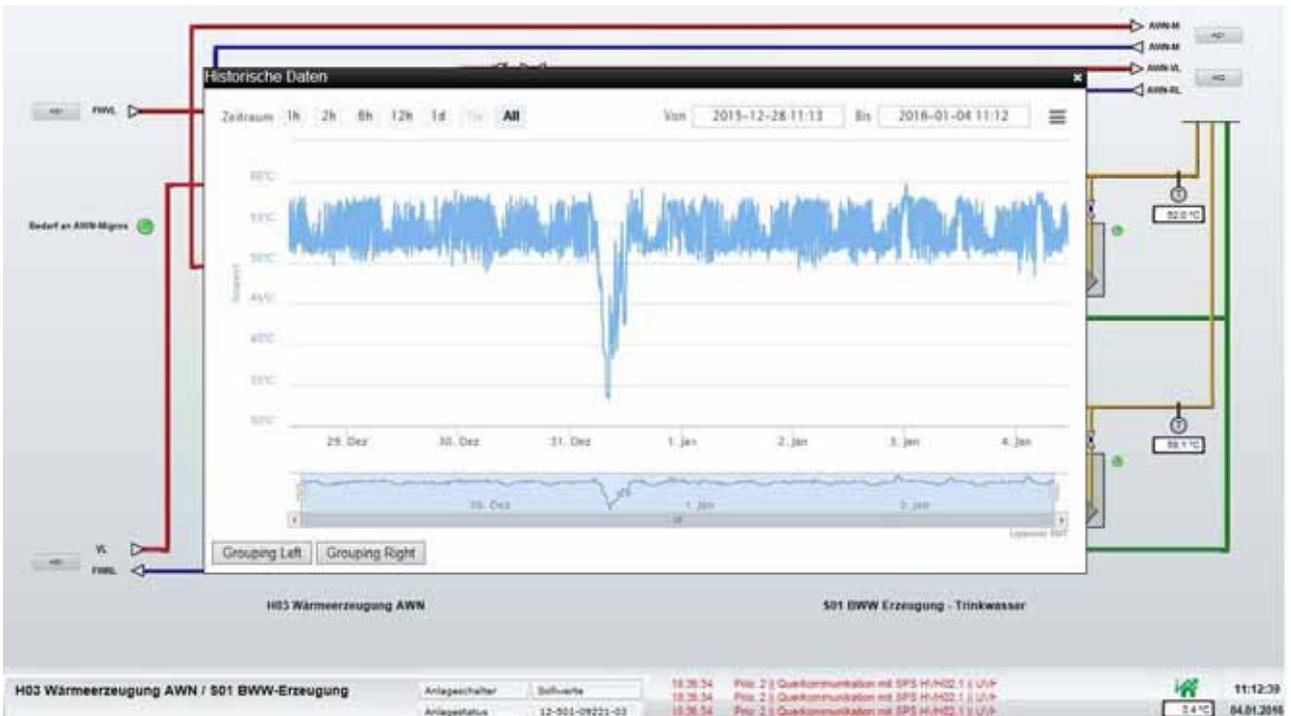
PQM: Warmwassersystem anhand Leitbild überprüft, Temperaturverlauf über mehrere Tage

Leitbild mit Trendgrafik überdeckt

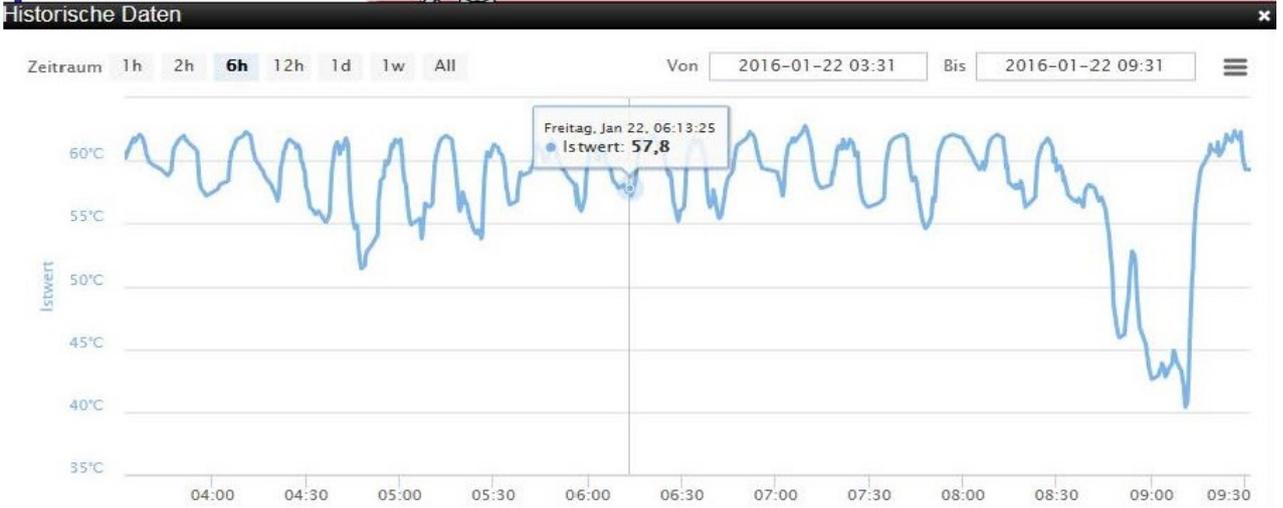
PQM: Warmwassersystem für Küche anhand Leitbild überprüft, Temperaturverlauf im Tagesverlauf

Temperatureinbruch bei Spitzenverbrauch

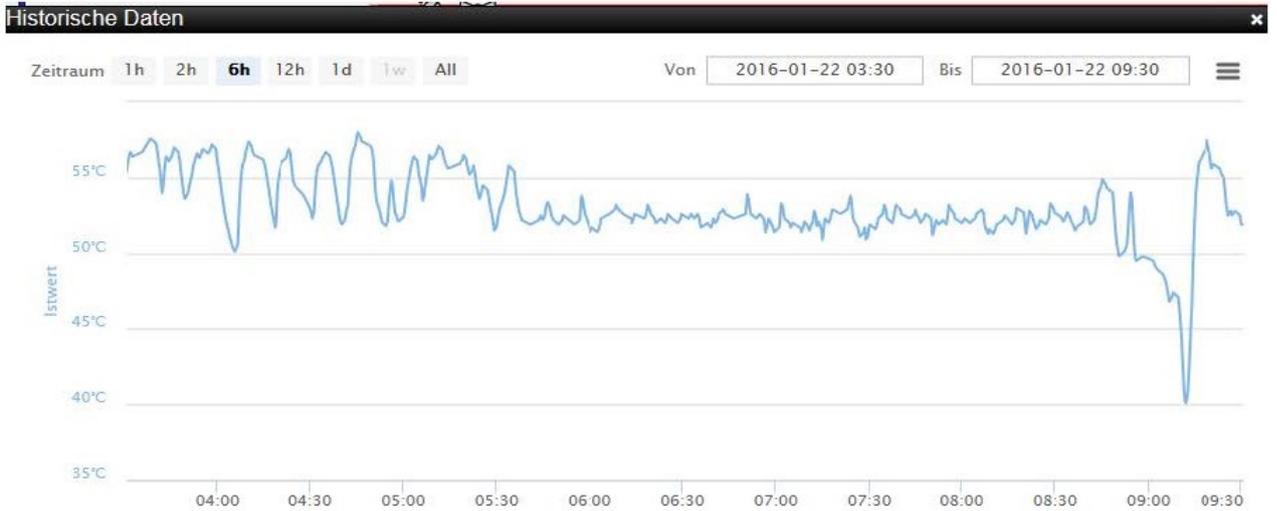
PQM: Warmwassersystem für Hotelzimmer anhand Leitbild überprüft, Temperaturverlauf im Tagesverlauf

Temperatureinbruch bei Spitzenverbrauch

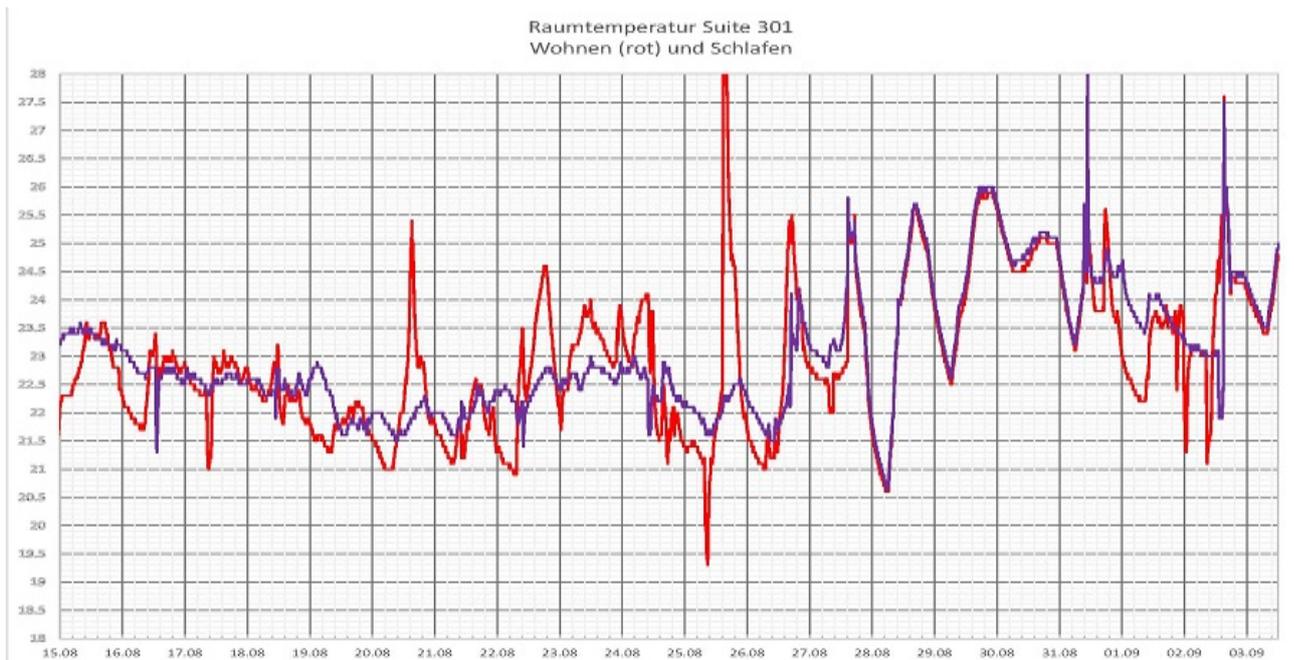
Nach Reklamation Raumtemperatur in derselben Suite in unterschiedlichen Räumen gemessen und ausgewertet.

Südraum, Nordraum

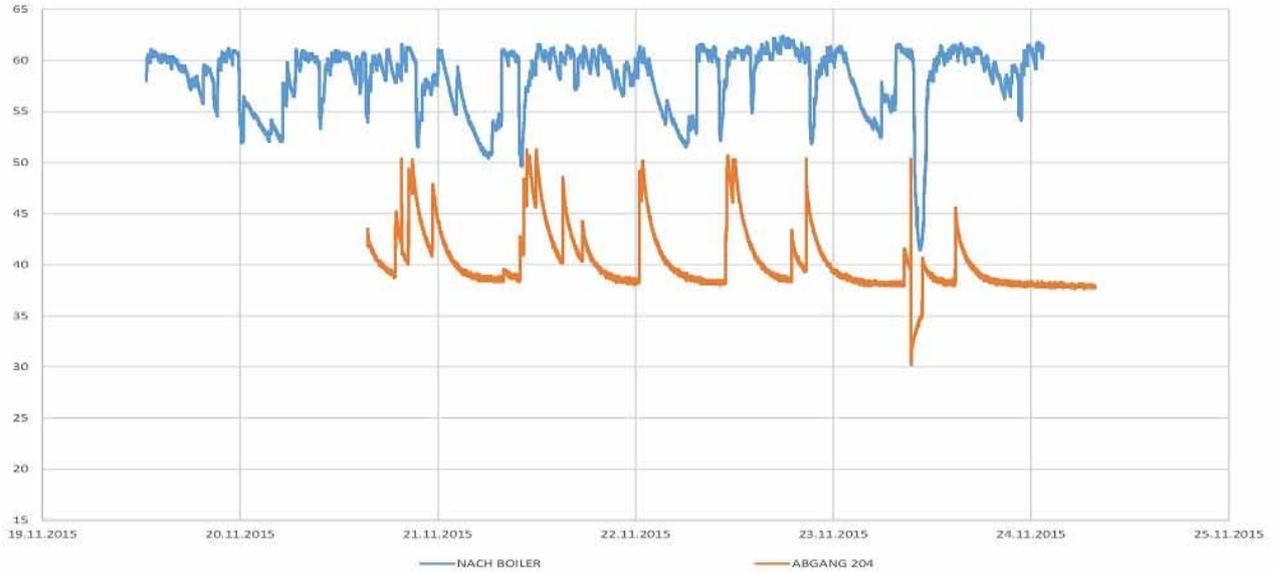
Nach Reklamationen Warmwassersystem über mehrere Tage gemessen und analysiert Teilstück der bestehenden Rohrbegleitheizung mangelhaft.

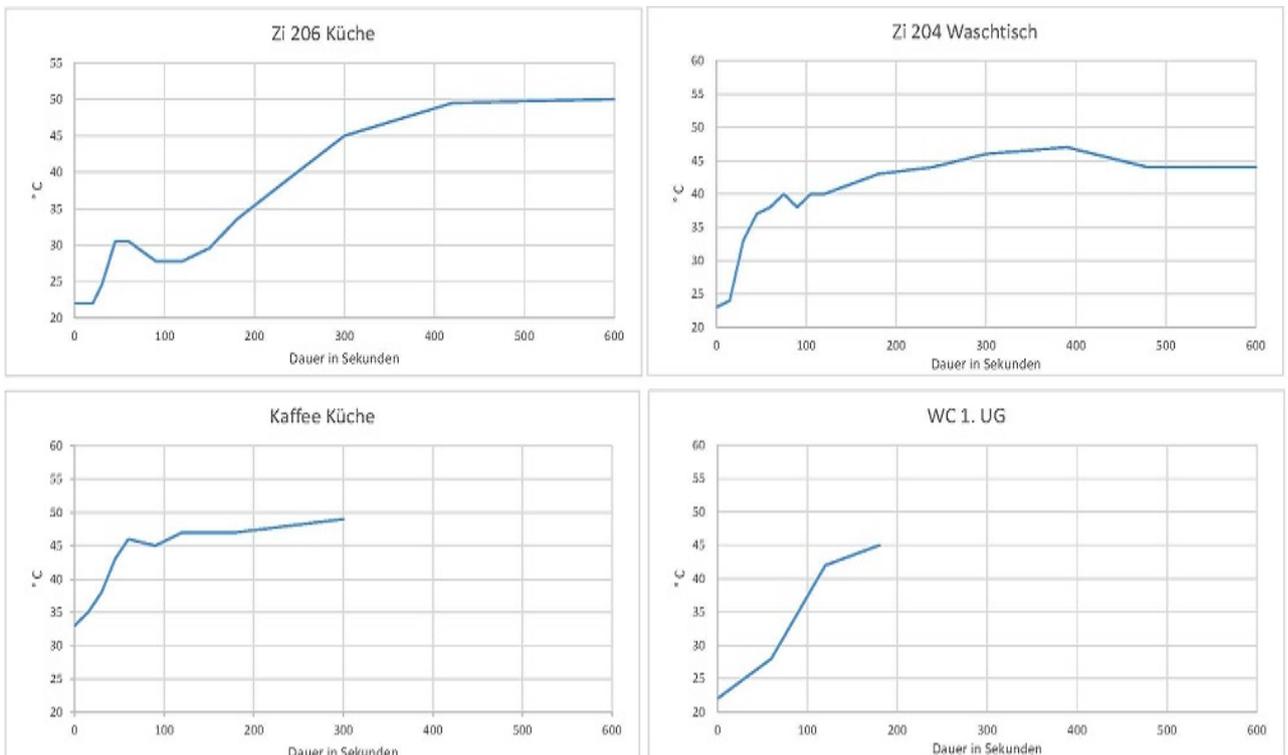
Warmwasserzapfstelle: Handmessungen und Aufzeichnung zur Analyse des Ausstossverhaltens

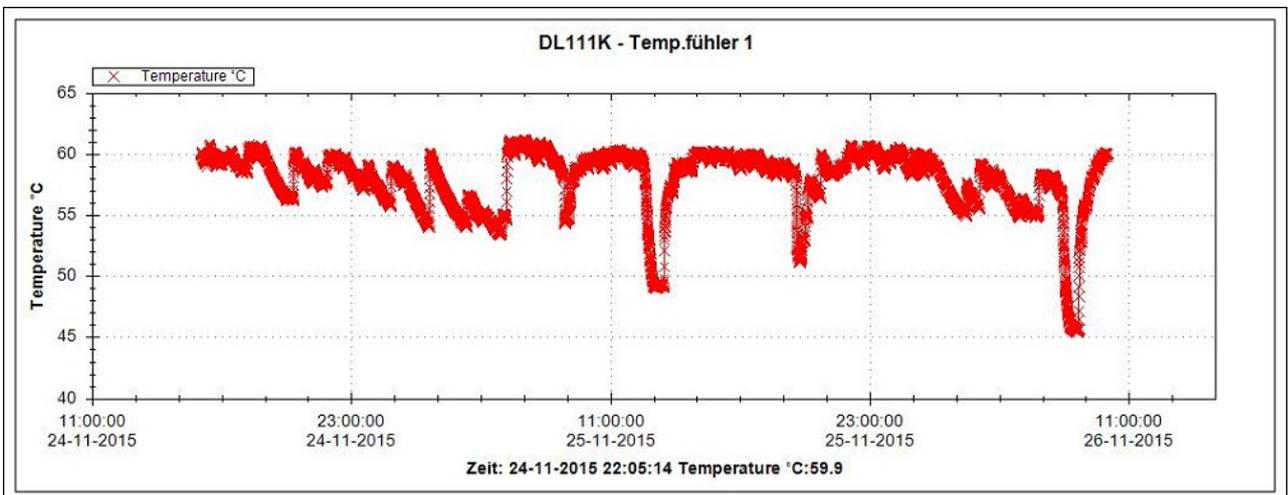
Warmwassertemperatur bei Boiler mit einzelnen kurzen Temperatureinbrüchen bei Spitzenlast

Systemaufzeichnung, Datenexport

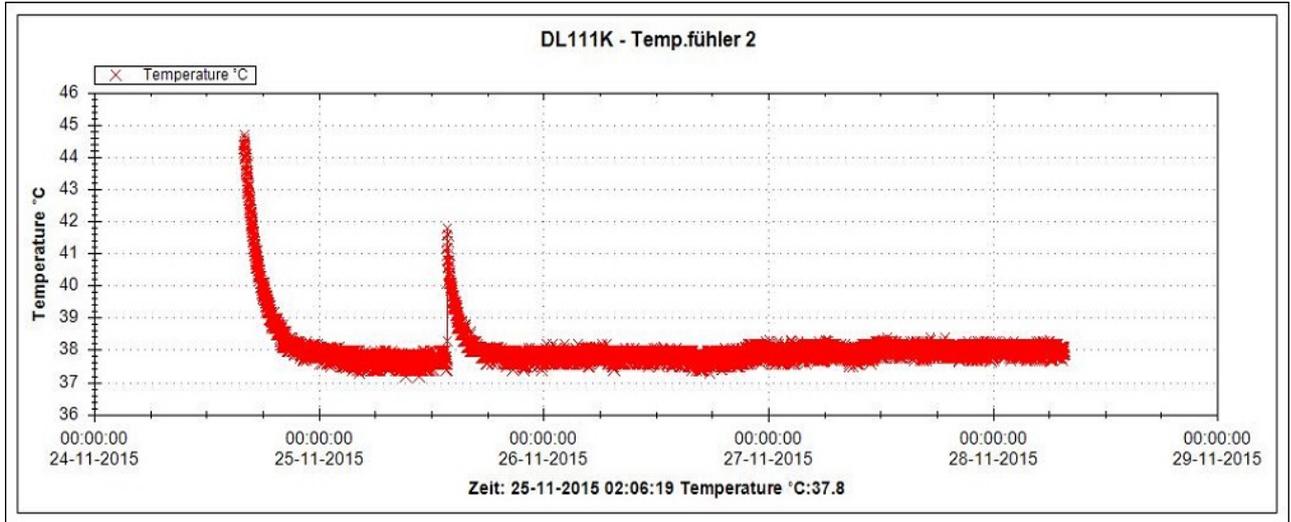
Warmwassertemperatur bei kritischer Zapfstelle

Systemaufzeichnung, Datenexport

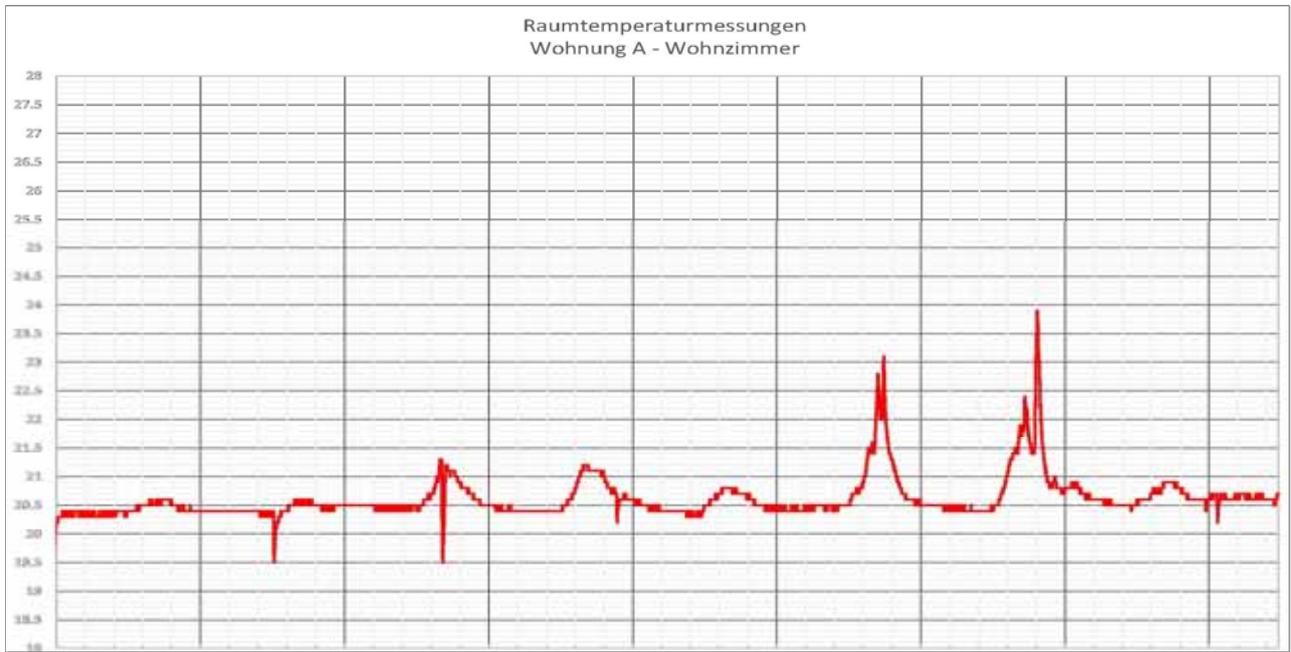
PQM: Raumtemperaturmessungen über mehrere Tage nach Reklamation

Massnahme: leichte Anhebung der Heizmediumtemperatur

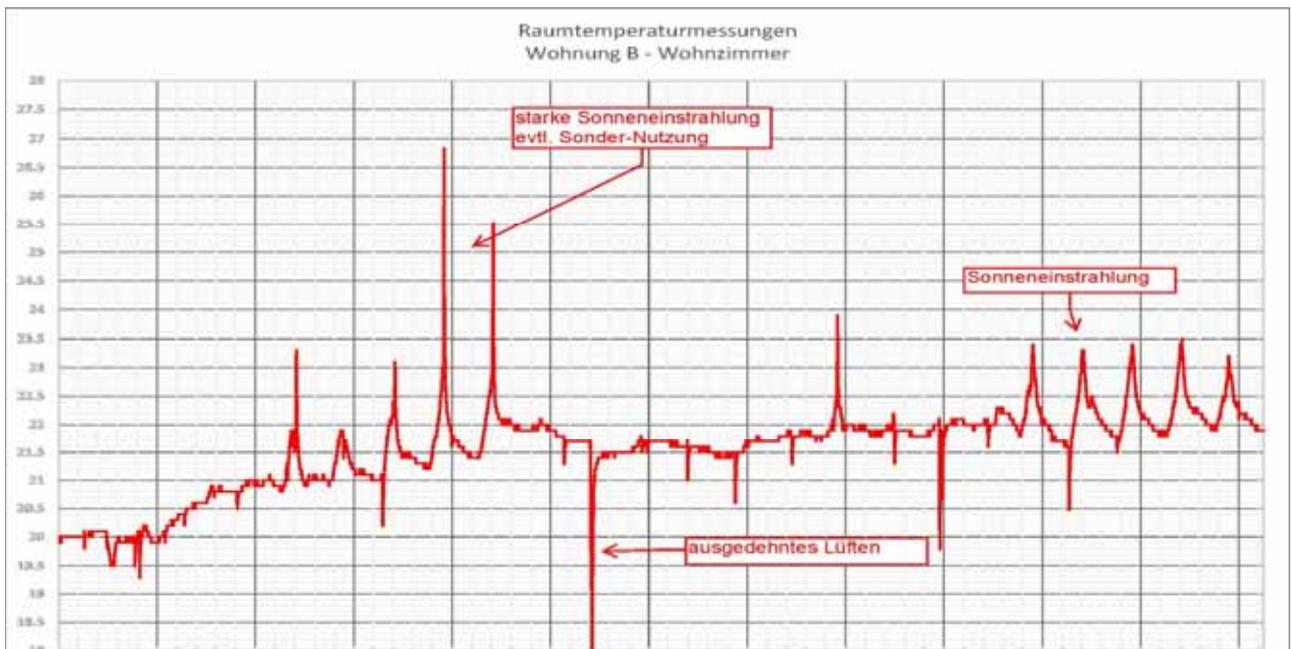
PQM: Raumtemperaturmessungen über mehrere Tage nach Reklamation

Massnahme: leichte Anhebung der Heizmediumtemperatur

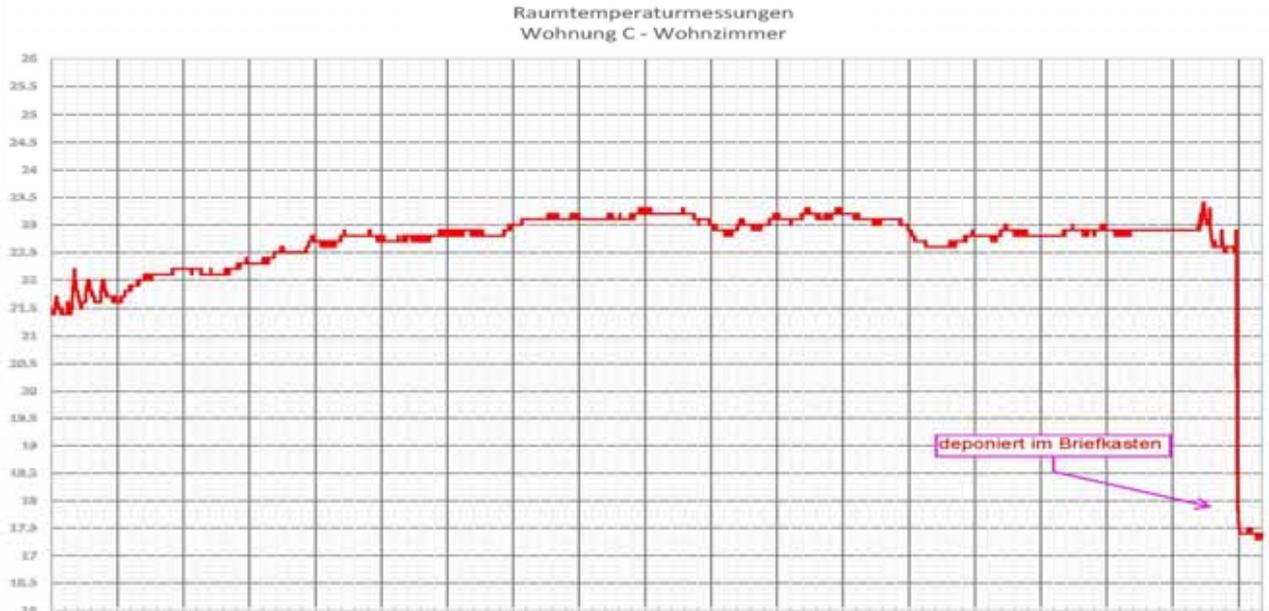
PQM: Raumtemperaturmessungen über mehrere Tage nach Reklamation

ohne direkte Massnahme

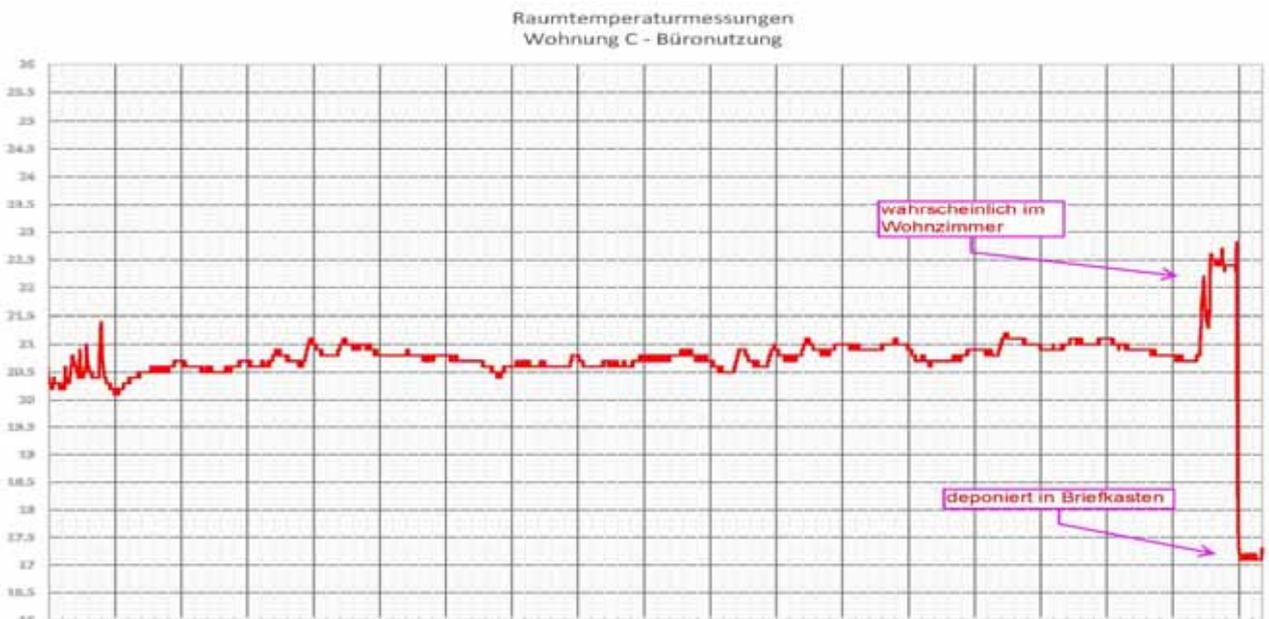
PQM: Raumtemperaturmessungen über mehrere Tage nach Reklamation

Massnahme: leichte Anhebung der Heizmediumtemperatur

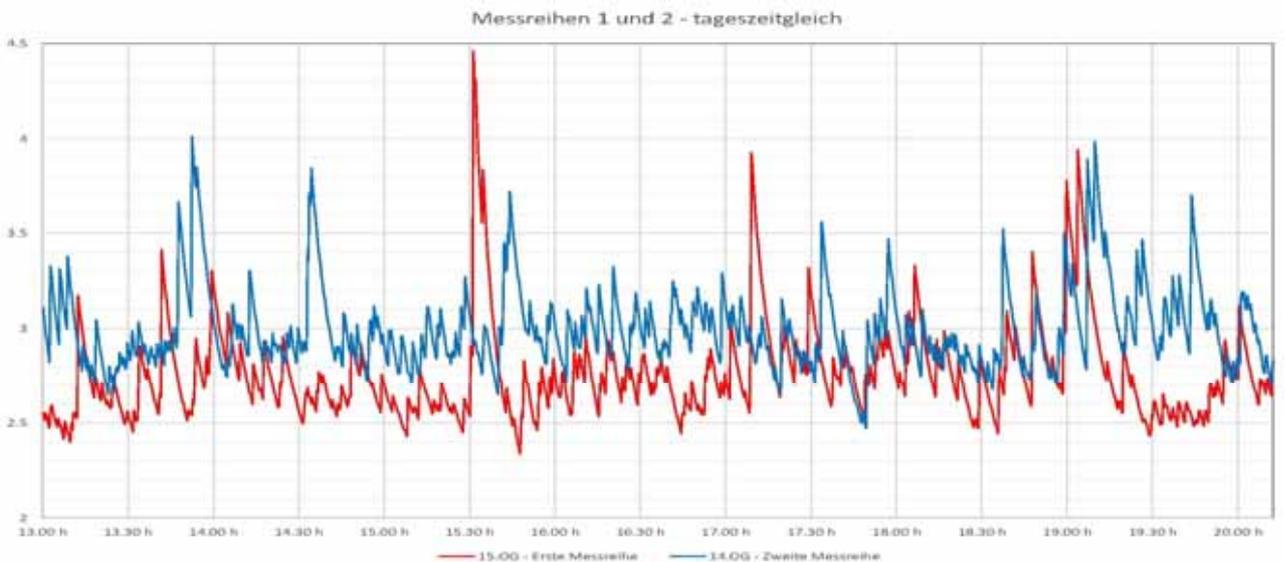
Messungen und Analyse der Warmwasser-Systemdrücke im Hotelbetrieb, nach Reklamation wegen Duschen

Unterschiedliche Standorte

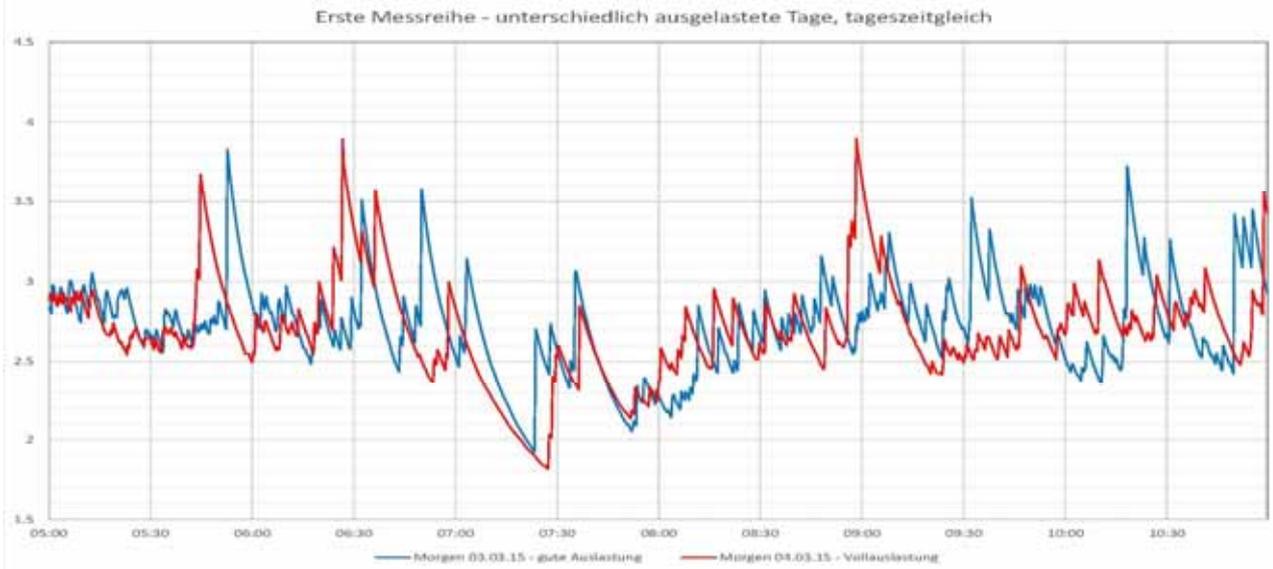
Messungen und Analyse der Warmwasser-Systemdrücke im Hotelbetrieb bei unterschiedlichen Hotelauslastungen

Gleicher Standort

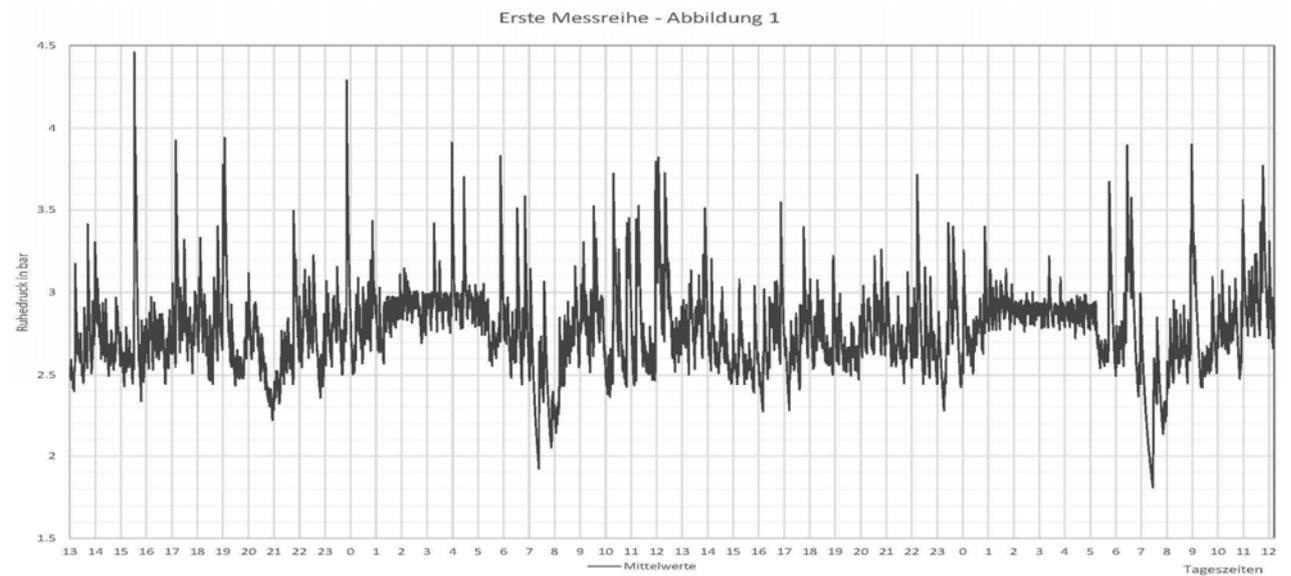
Messungen und Analyse der Warmwasser-Systemdrücke im Hotelbetrieb

Messreihe über mehrere Tage

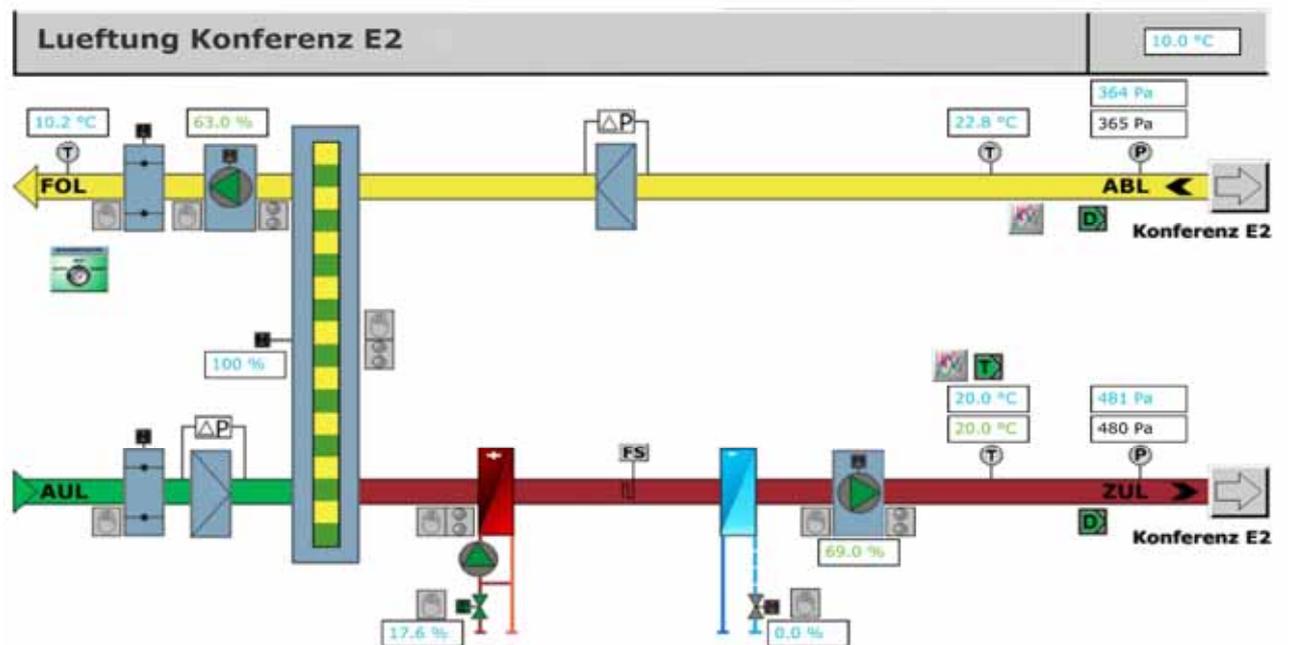
Leitbild, auf dem alle Betriebszustände wie offen oder geschlossen, in Betrieb oder stillstehend, Temperaturen und Drücke ersichtlich sind

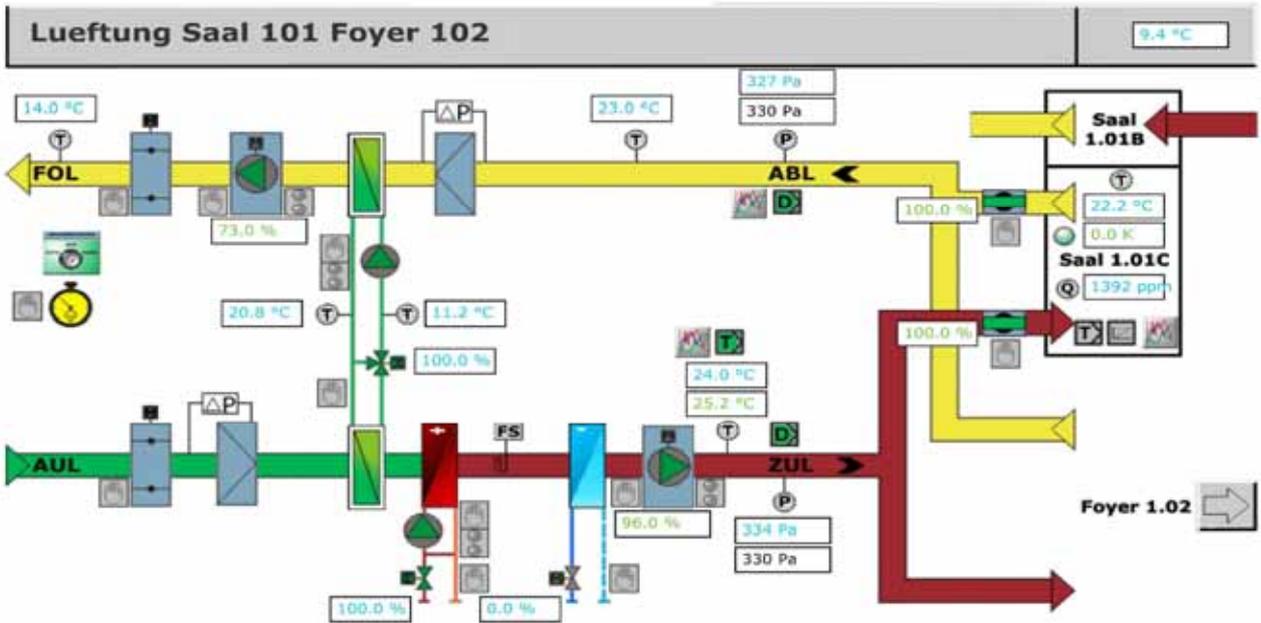
In den Leitbildern sind Ventilatoren, Pumpen, verschiedene Fühler, Luftklappen und weitere Anlagenteile enthalten

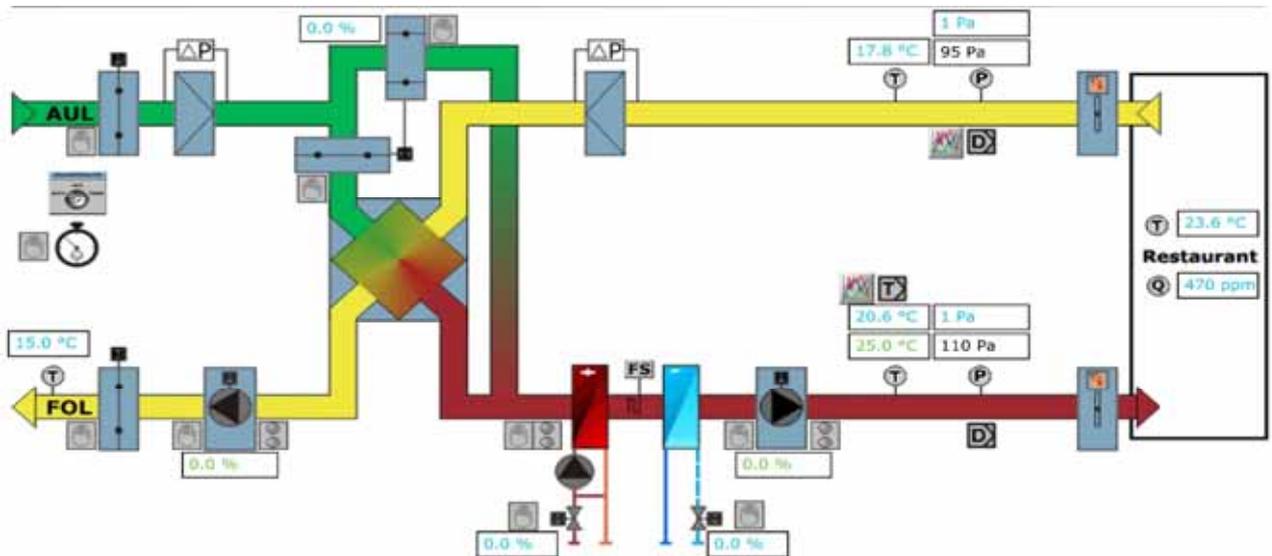
Anlagen werden voll automatisch betrieben, Sollwerte können verändert werden, Anlage kann aber auch von fern Ein oder Ausgeschaltet werden

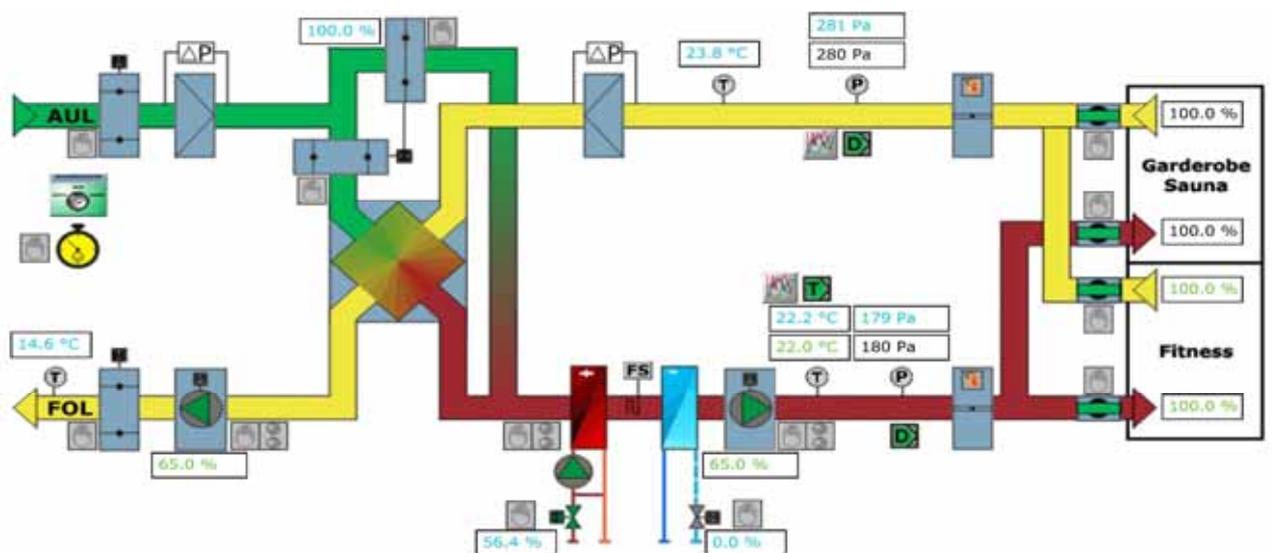
Die Lüftungsanlagen müssen bei unterschiedlichen Aussentemperatur- und Lastbedingungen ein angenehmes Raumklima schaffen. Im Rahmen einer Garantieabnahme wurden das Betriebsverhalten, die Funktionen und Betriebswerte überprüft und bei Fehlverhalten Mängel festgeschrieben
